Relazione storico-architettonica sul restauro e ripristino del Teatrino a cura degli architetti Anna Maria Lanari e Sandro Quattrini.

ULTIMO INTERVENTO DI RESTAURO E RIPRISTINO

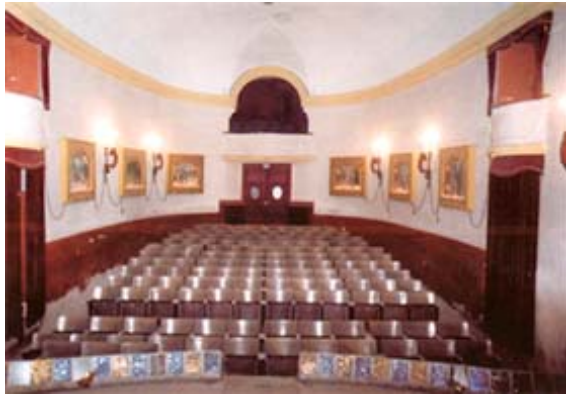
Platea e galleria dopo il restauro del 1956-'57

Dopo la seconda guerra mondiale, periodo in cui l'immobile, dichiarato inagibile nel 1938, era stato affittato come deposito, il teatro fu oggetto nel 1956 di interventi di ripristino da parte di un circolo di filodrammatici coordinati dal pittore Guglielmo Capannari.

Le innovazioni più importanti furono la demolizione dei palchetti, dovuta alle loro precarie condizioni strutturali e alla mancanza di fondi per restaurarli, e la realizzazione di due finte loggette, per abbellire la parete che in quel punto presentava due aperture sovrapposte: l'uscita di sicurezza e una finestra (Fig.8).

L'illuminazione fu risolta con candelabri in legno dipinto realizzati appositamente dall'artista e con piccole scene in legno rappresentanti episodi della commedia dell'arte e goldoniana illuminate singolarmente (Fig.9).

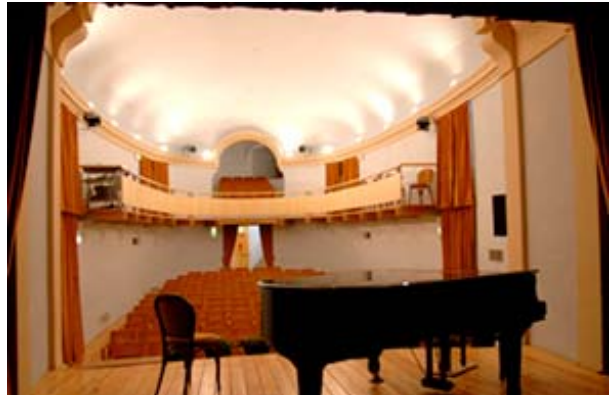
Il teatrino dopo l'ultimo restauro

L'intervento di restauro, commissionato dall'Amministrazione nel 1995 agli Architetti Anna Maria Lanari e Sandro Quattrini, è stato finalizzato ad una riqualificazione degli ambienti (sia strutturale che funzionale) ai fini di un adeguamento normativo per permetterne la riapertura al pubblico dopo circa trent'anni di abbandono e di non esercizio.

Uno dei problemi principali che si è presentato ai progettisti è stato quello di restituire una funzione alle due scale curvilinee che dall'atrio si dipartono simmetricamente per il piano superiore, che nel progetto del Vici servivano la balconata semicircolare aggettante sulla platea, di conseguenza si è riproposta la costruzione del palco ad emicicli secondo una tipologia "leggera" costituita da travi in legno, tavolato, elementi metallici e parapetto in legno naturale senza scansioni verticali, ben leggibile come intervento di oggi, non mimetico, in accordo con la Soprintendenza ai beni Architettonici delle Marche. In tale modo si sono rese la galleria e la balconata direttamente comunicanti e servite da tre uscite; viceversa, senza ricostruire la balconata, la stessa galleria non sarebbe stata fruibile per motivi di sicurezza avendo una sola via di fuga; ciò con grave diminuzione della potenzialità di utilizzo del teatro e della sua articolazione spaziale su due piani.

La sala teatrale vera e propria è stata dotata di "cassa armonica" tramite lo scasso della pavimentazione (battuta di cemento e graniglia risalente agli anni cinquanta), la realizzazione di vespaiatura e di muretti longitudinali di sostegno ad una leggera struttura lignea e al tavolato finale.

La zona del palcoscenico, rinforzata a livello strutturale, è rimasta inalterata se si eccettua lo spostamento del sipario arretrato dietro l'arco del boccascena, secondo il disegno originale, in maniera tale da rendere visibile al pubblico lo stesso con le sue decorazioni pittoriche anche a sipario chiuso.
